### Erarbeitung eines Konzeptes zur energetischen Sanierung der Sporthalle an der Falkenburg in Weimar unter besonderer Berücksichtigung der Ziele und Anforderungen an einen klimagerechten Universitätscampus

Die hier ausgestellten Inhalte stellen den Zwischenstand der Bachelorarbeit dar. Die endgültige und überarbeitete Fassung wird am 24. August 2020 veröffentlicht.

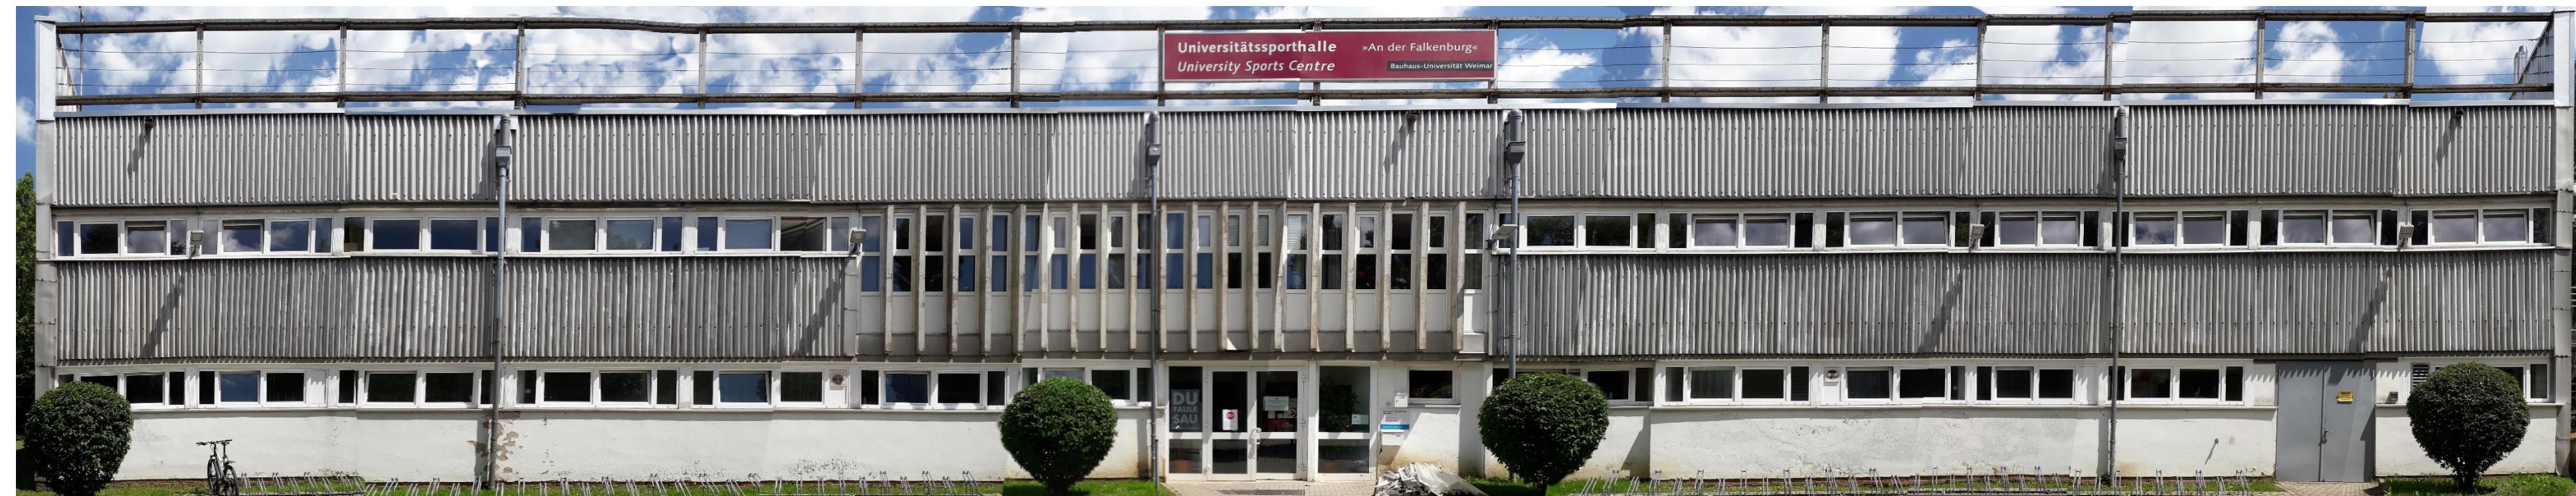
Bild 1: Sporthalle An der Falkenburg Bestand

Um den Bauzustand festzustellen war ein Aufmaß und eine Bestandsaufnahme unabdingbar. Daraus ergaben sich zu beachtende Schwerpunkte:

- Unzureichender sommerlicher und winterlicher Wärmeschutz
- Große direkte Wärmebrücken
- Unzureichende Lastaufnahme des Daches erschwert eine konventionelle Sanierung
- veraltete TGA
- Größtenteils Beleuchtung über Leuchtstoffröhren

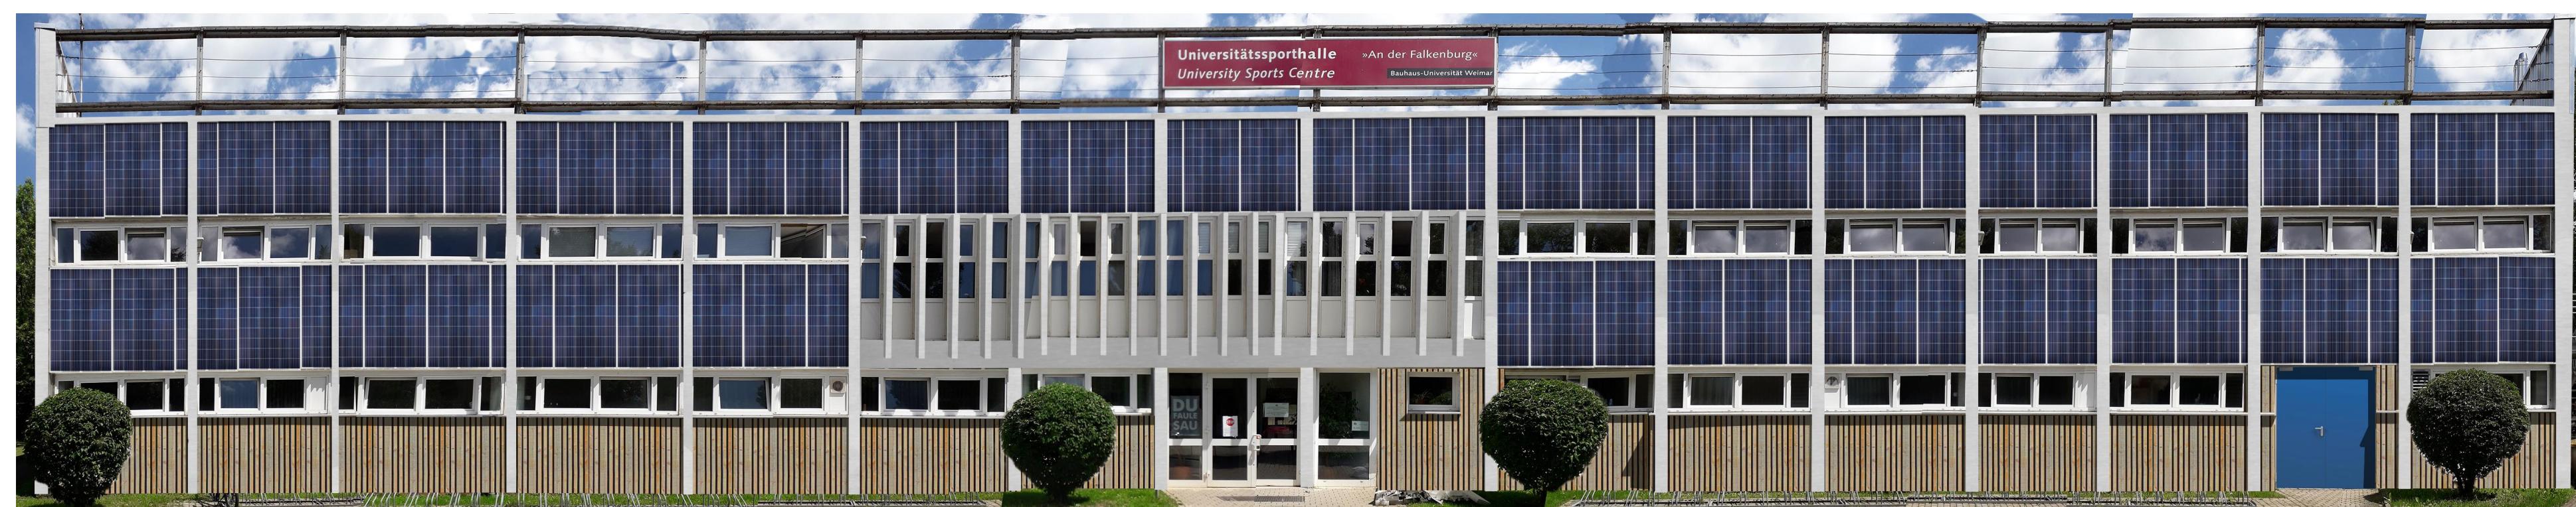
Bild 2: Sporthalle An der Falkenburg nach Sanierung

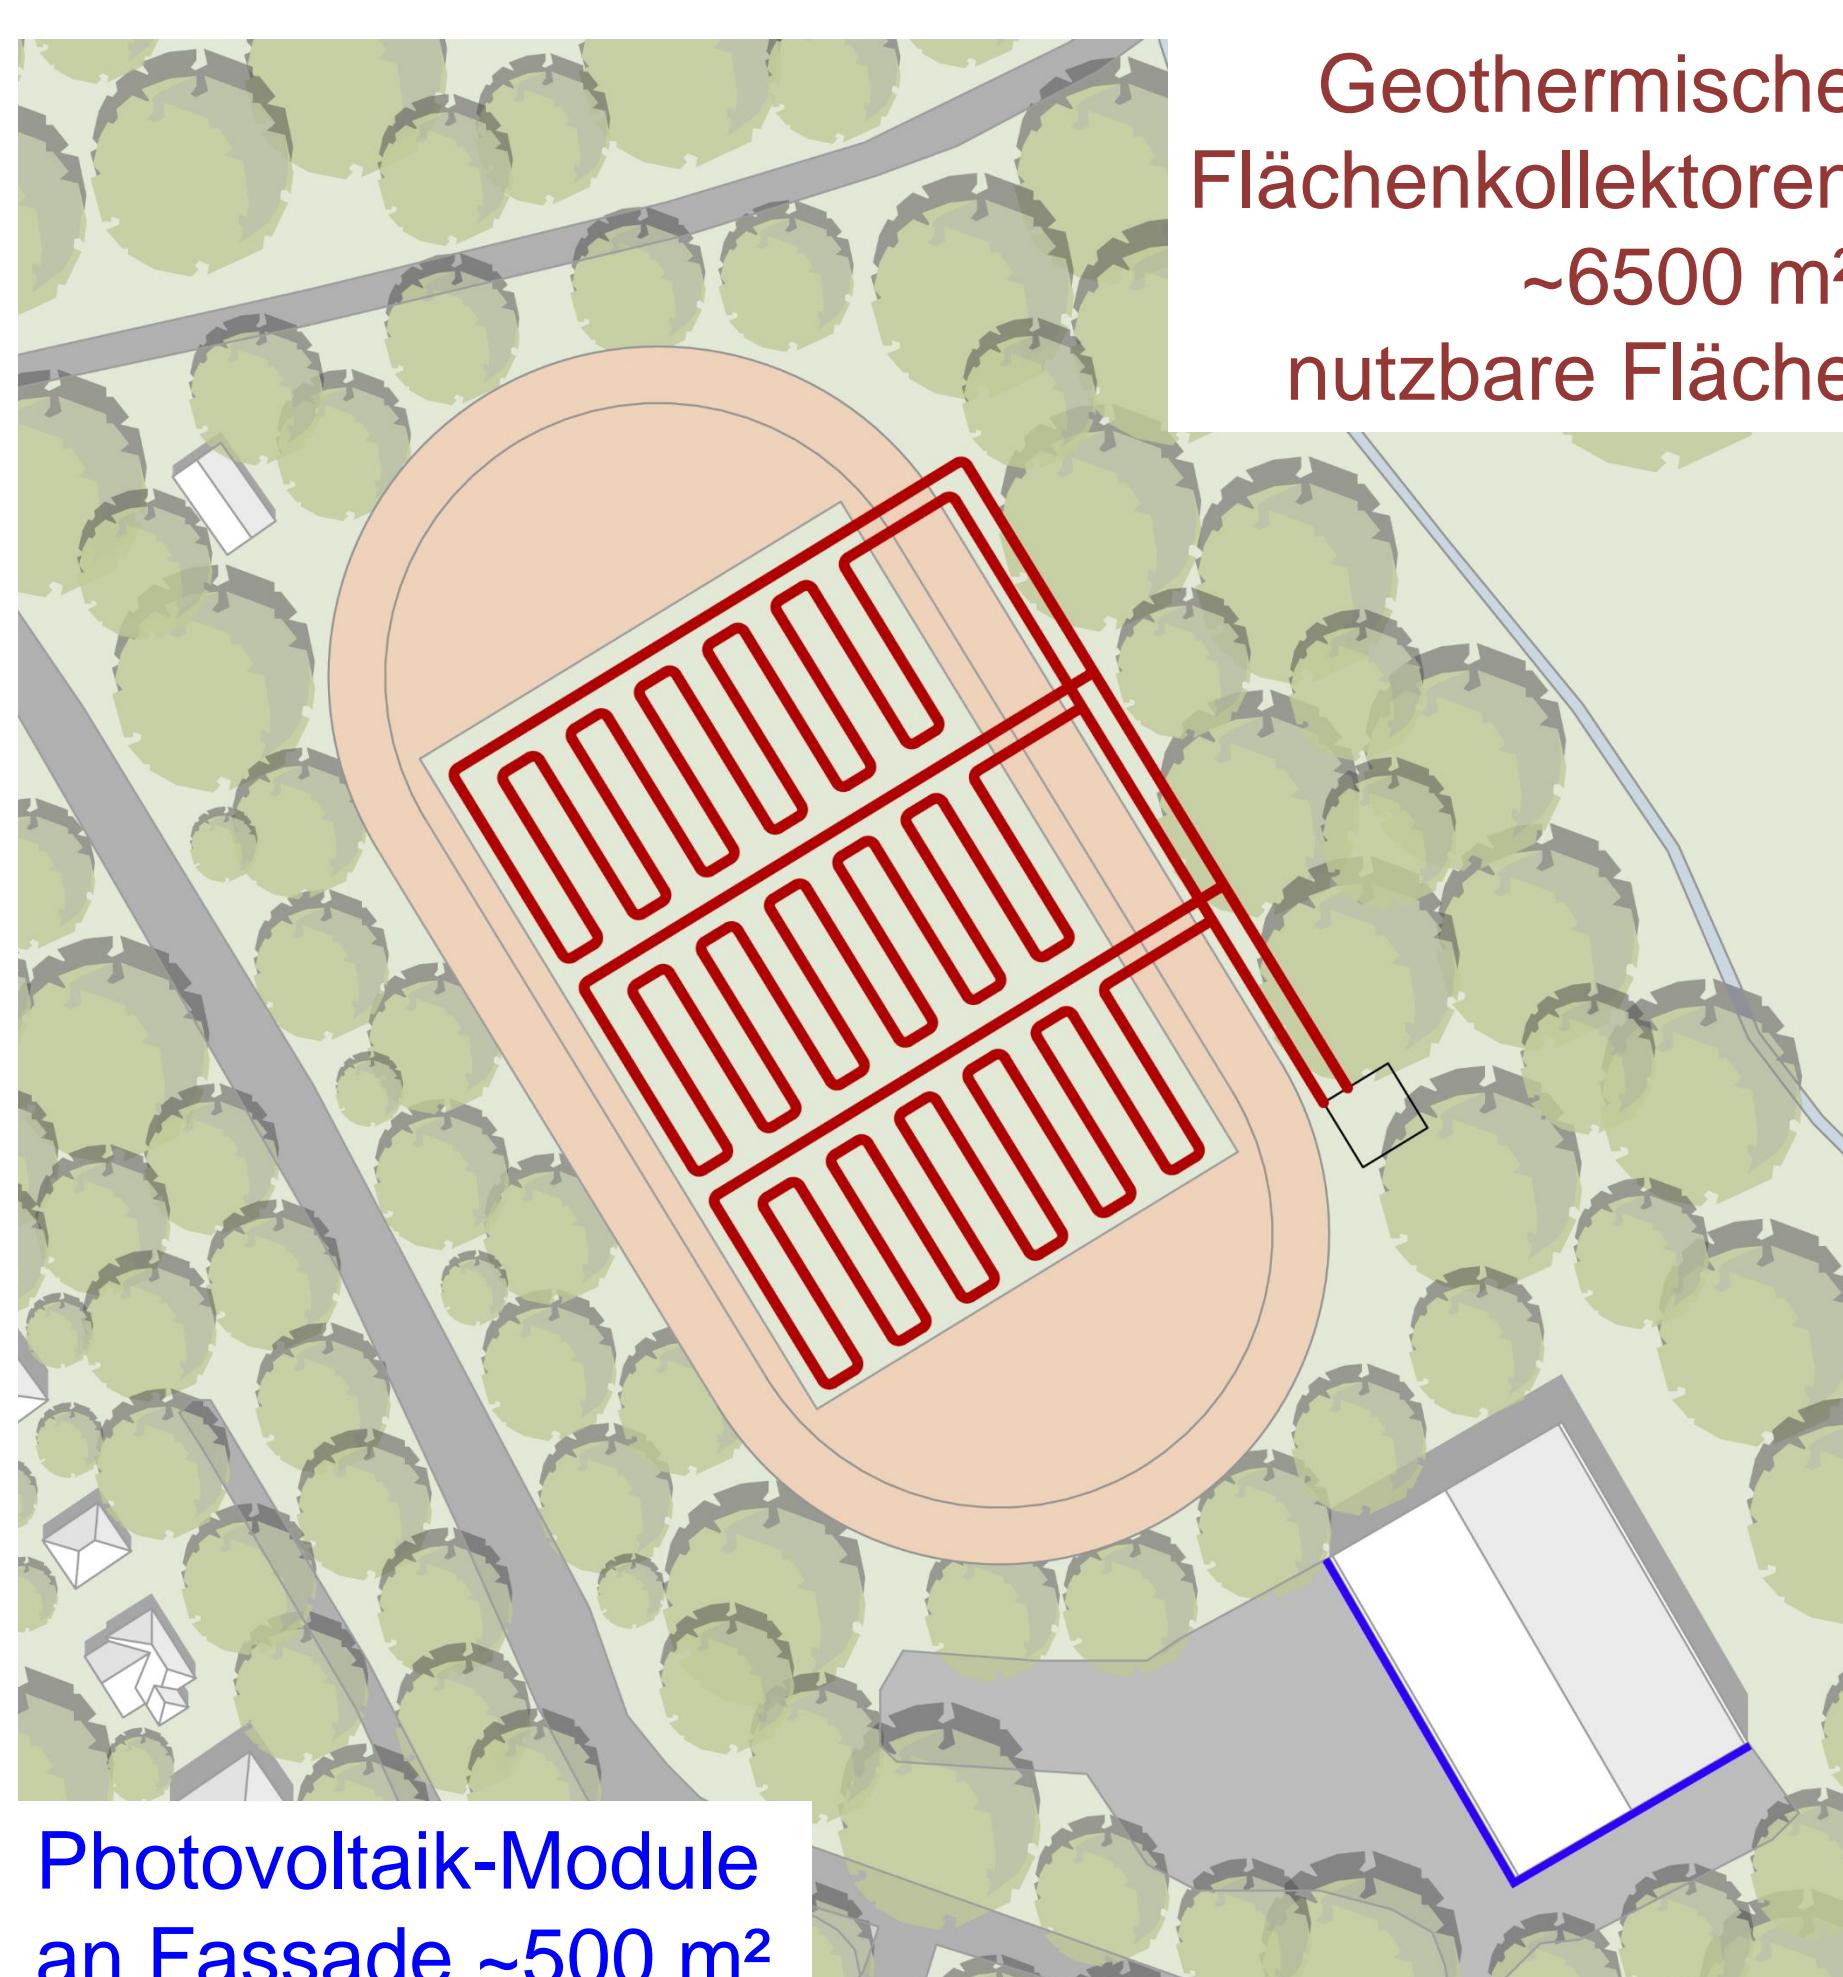
Die gebäudetechnische Ausrüstung kann ebenfalls verbessert werden. Die Niedertemperaturkessel aus dem Jahr 1991 können durch Wärmeerzeuger mit einem besseren Wirkungsgrad ausgetauscht, sowie mit einer geothermischen Anlage gekoppelt werden. Die Anlage müsste mit Flächenkollektoren ausgestattet sein, da Bohrungen eine potentielle Gefahr darstellen. In dem Gebiet um die Sporthalle herrschen artesische Grundwasserbedingungen.

Bild 3: Lageplan mit neuer TGA

Das Sportfeld und die Laufbahn bieten eine perfekte Fläche für diese Nutzung.

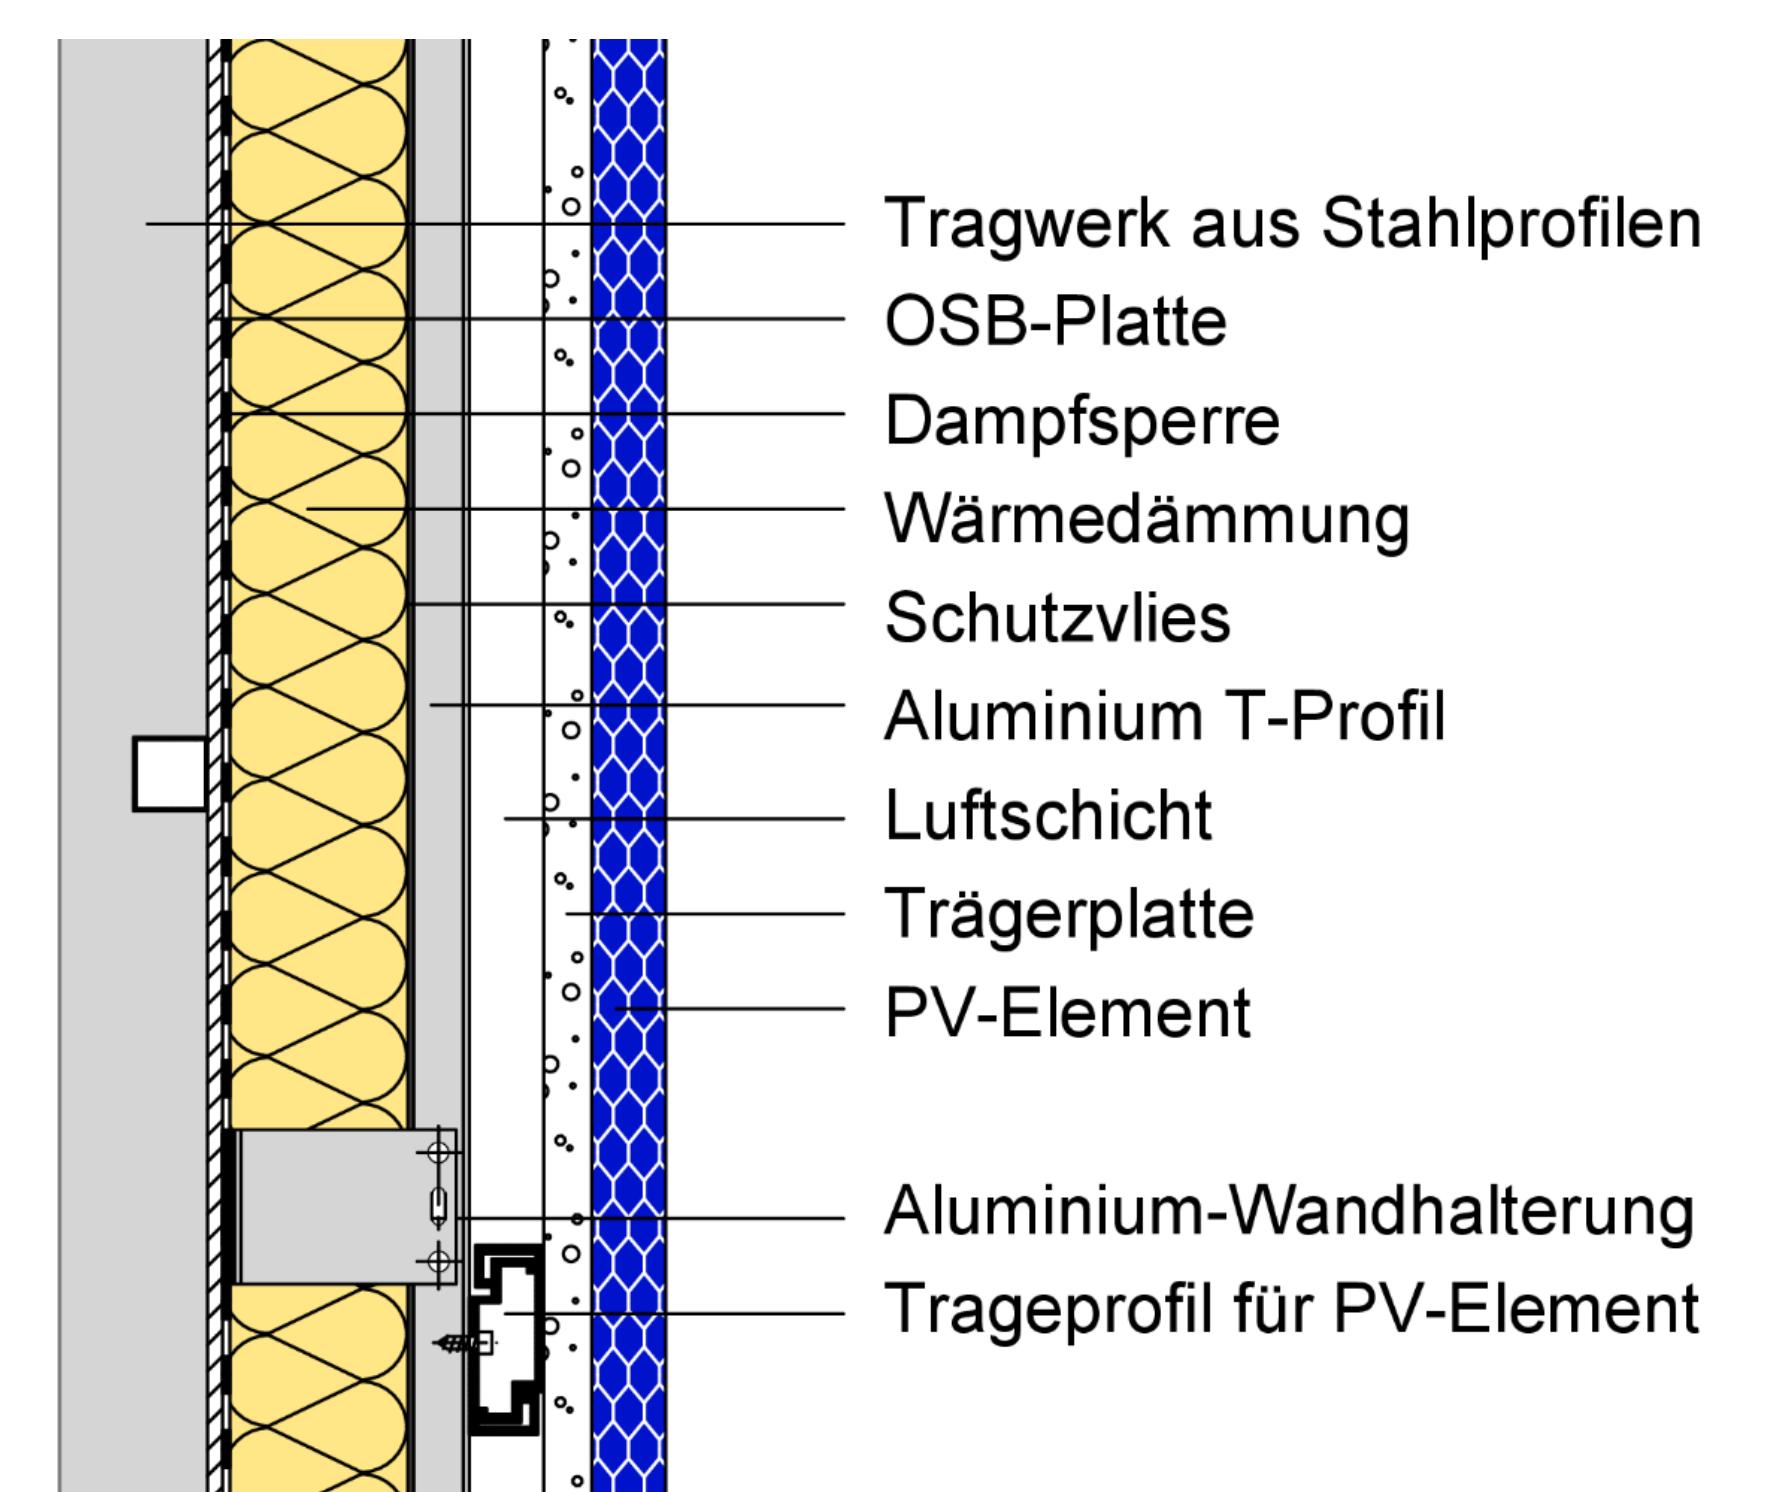
**Außenwände:** Die Außenwände der Sporthalle bestehen größtenteils aus Mauerwerk, welches mit Trapezblech verkleidet ist und zum zweiten aus doppelten Trapezblech mit ca. 5 cm Dämmplatten im Zwischenraum. In beiden Fällen sollte durch ein Aufdämmen der U-Wert von 1,5 W/m<sup>2</sup>K auf 0,24 W/m<sup>2</sup>K gebracht werden.

Bild 4: Schnitt Fassade mit PV-Modul

Hier ist eine vorgehängte hinterlüftete Fassade mit Photovoltaik-Elementen zur regenerativen Stromerzeugung vorgesehen (Süd-/Ostfassade). Die Westfassade soll ähnlich aufgebaut werden: eine Wärmedämmung und ein Raster zum Anbringen von Modulen. Somit kann die Bauhaus-Universität eine **Experimentierfassade** entstehen lassen, wo z.B. grüne Fassade erprobt werden können.

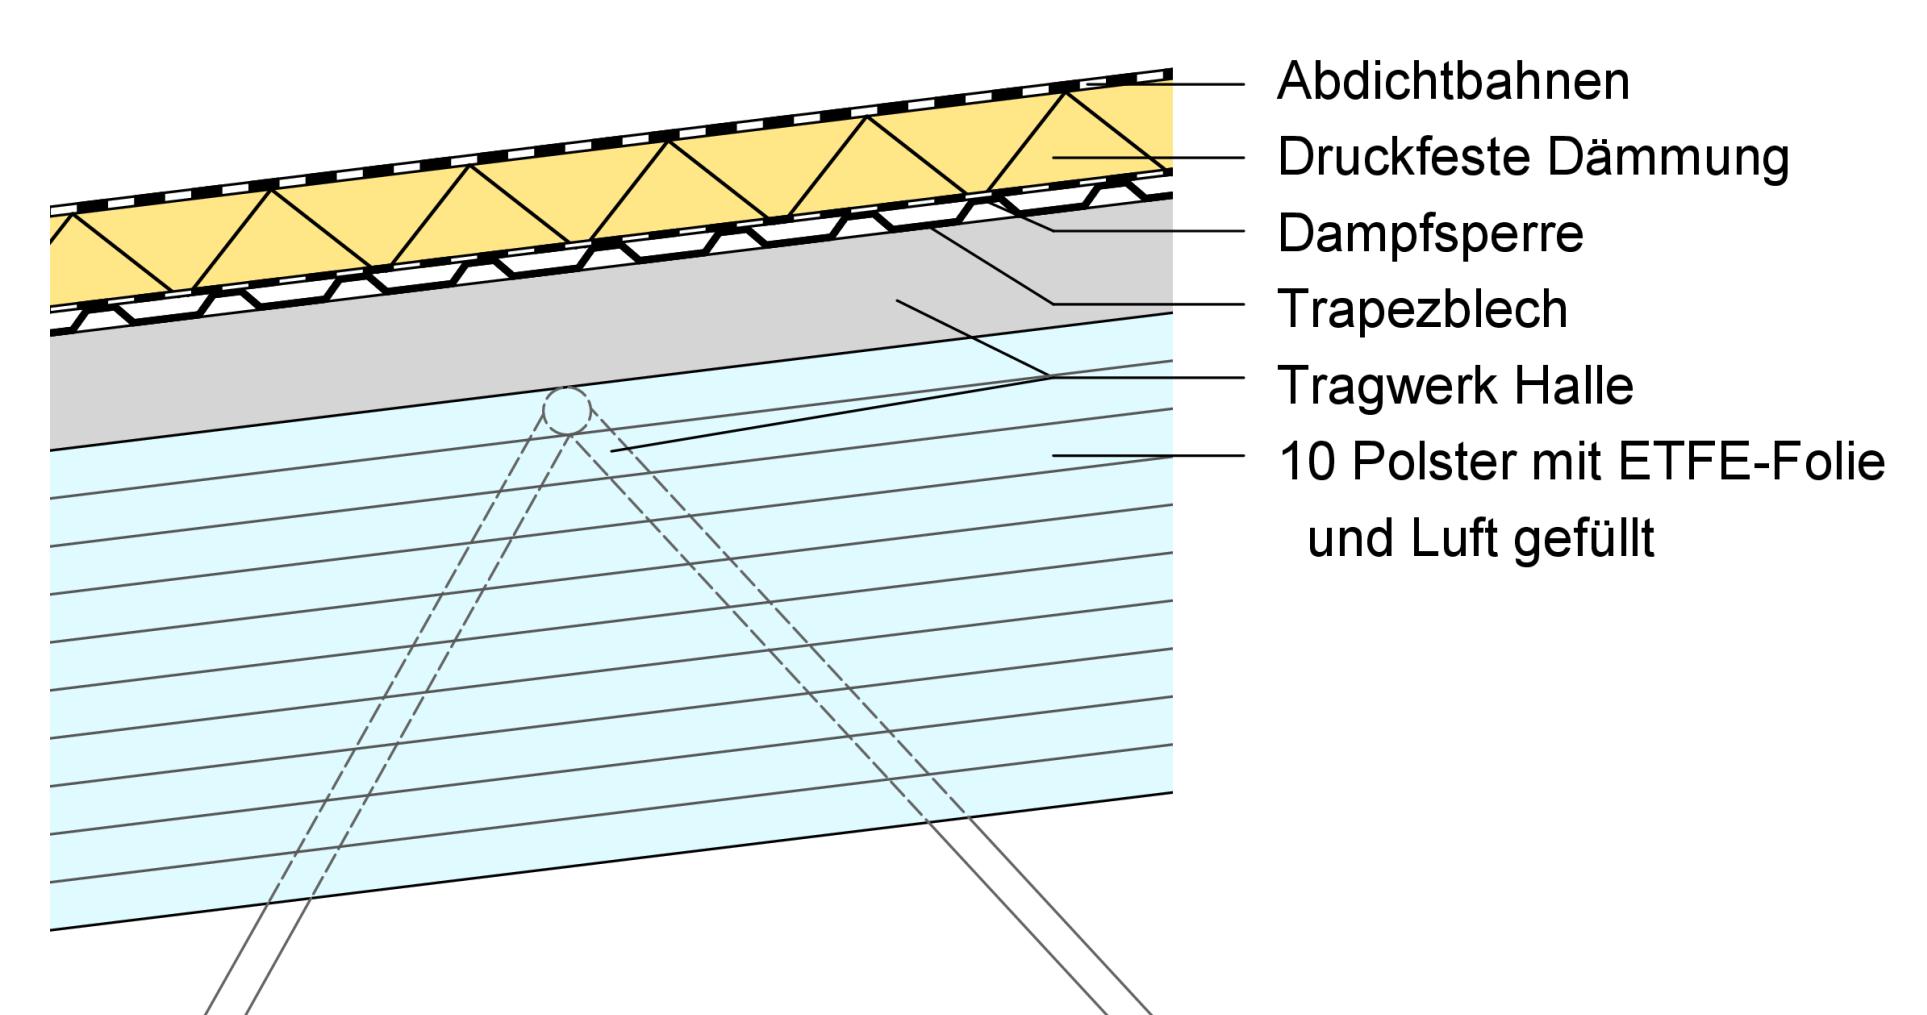
Bild 5: Schnitt Dach, Variante Sanierung

**Dach:** Der Dachaufbau kann durch statische Beschränktheit nicht durch eine konventionelle Aufdämmung verbessert werden. Der Vorschlag ist mehrere Schichten aus Luftpolstern anzubringen, die kaum Masse zum abtragen hinzufügen. So kann man den U-Wert von 0,7 W/m<sup>2</sup>K auf 0,24 W/m<sup>2</sup>K optimieren..
