SCHLOSS SCHNADITZ

MESSEAKADEMIE 2022

„Entwerfen im historischen Umfeld - ALTBAU.UMBAU.NEUBAU“

TEIL 01: ANALYSE

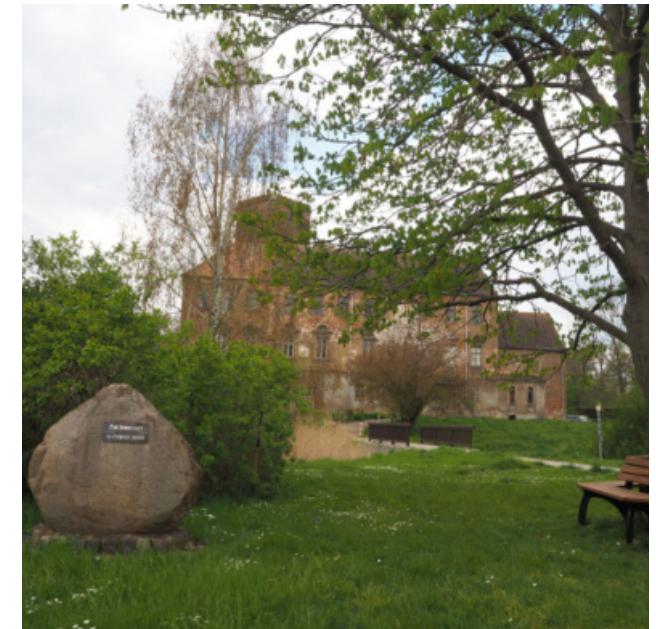
Abb. 9. Markierung Hochwasser am Stein vor Schloss

Durch die ebene Lage im Tiefland ist der Naturraum von Überflutungen der Aue geprägt. Auch das Siedlungsgebiet Schnaditz ist bei Überflutungen des Auenbereiches fast vollständig gefährdet. An die Rekordhöhe des Hochwassers 2002 mahnt ein gesetzter Stein vor der Brücke westlich des Schlosses. (Abb. 9) Derzeit wird ein acht Kilometer langer Ringdeich rund um das Siedlungsgebiet Schnaditz fertig gestellt, um ausreichenden Hochwasserschutz zu gewährleisten.⁴ (Abb. 10)

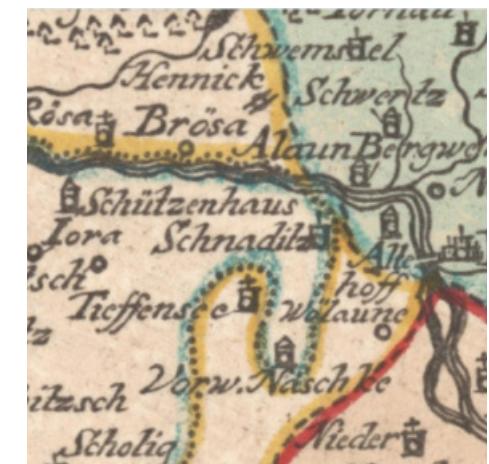
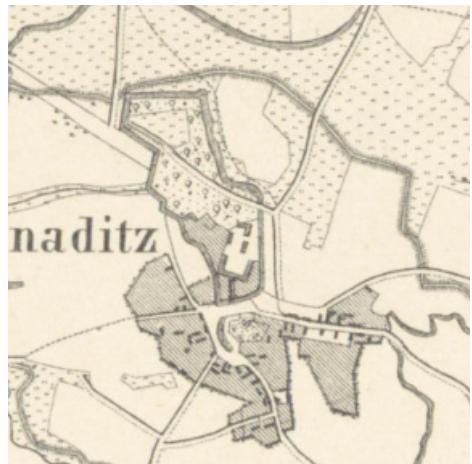
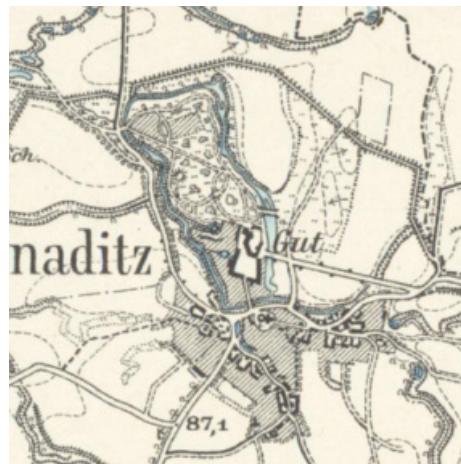
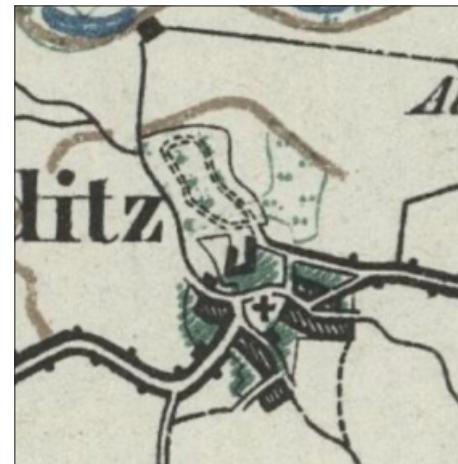
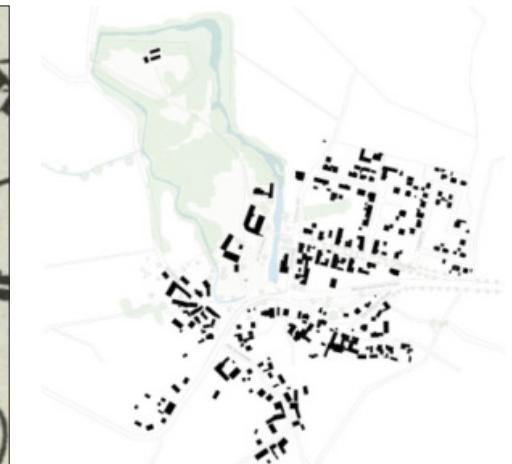
Die Dorfstruktur, die auf den historischen Karten der letzten beiden Jahrhunderte ablesbar ist (Abb. 17ff.), ist auch heute noch erkennbar, wenngleich die Siedlungsstruktur dichter und das Straßennetz größer geworden ist.

Interessant ist der Verlauf des Wassergrabens. Dieser hat sich vermutlich über das Schlossareal und den aktuellen Verlauf hinaus ausgedehnt. Auf den Kartenausschnitten von 1874 und 1904 (Abb. 17f.) ist am südlichen Rand des Wassergrabens eine Erweiterung nach Osten sowie westlich der Kirche nach Süden zu erkennen.

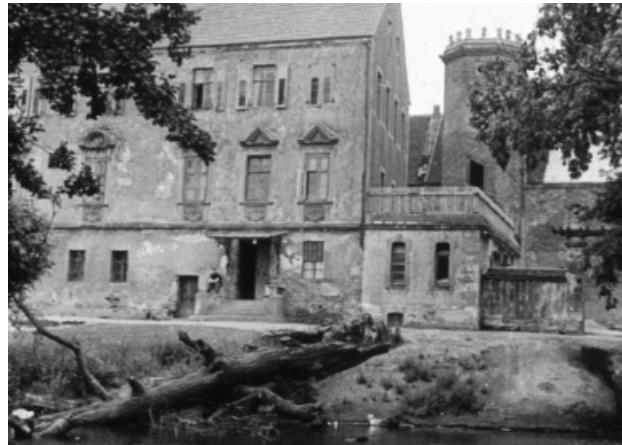
Abb. 33. Ostflügel, ohne Angabe

der Anbau im Hof abgerissen wurden. Außerdem plante die Denkmalschutzbehörde die Freilegung der alten Tordurchfahrt im Südflügel. Ebenfalls ist auf den Luftaufnahmen festzustellen, dass der Stützpfeiler an der Südfassade verschwand. Er stammte aus den Umbauarbeiten Mitte des 17. Jahrhunderts und war ursprünglich mit einer Jahreszahl „1655“ versehen.³² Er ist auf Fotos von 1986 (Abb. 33) noch nachweisbar. Darüber hinaus wurde das Dach des Südflügels erneuert.

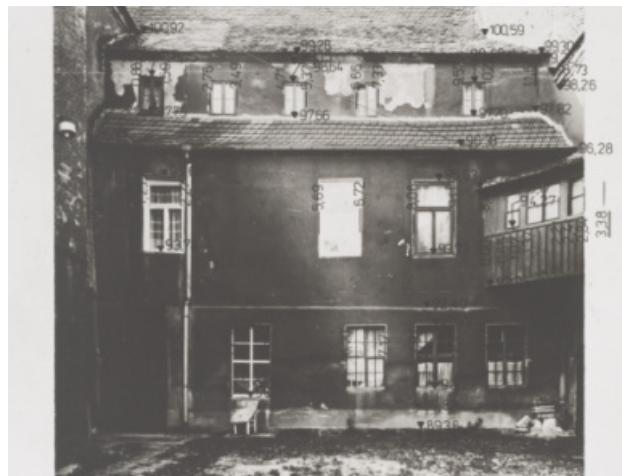
Abb. 34. Anbau Nordseite Südflügel um 1986

Zinnenbekrönungen ausgetauscht. Um alle Gebäudeteile bequemer nutzen zu können, kam es außerdem zum Anbau eines Gebäudeteils im Innenhof am Südflügel. Nun war es möglich, besser vom West- in den Ostflügel zu gelangen, ohne den Bergfried oder den Hof durchqueren zu müssen. (Abb. 34) Durch diesen Eingriff war fortan jedoch die Tordurchfahrt im Südflügel nicht mehr nutzbar und wurde darum zugemauert. In dieser Zeit wurde zudem das obere zweite Geschoss des Westflügels abgetragen und im ersten Geschoss kam es zum Einzug von Fachwerkwänden in der Außenfassade. (Abb. 36) Darüber hinaus wurde der Ostflügel aufgestockt und im ersten Geschoss repräsentative Gesellschafts- und Salonzimmer eingerichtet; Vertäfelungen und Stuckdecken aus dieser Zeit sind noch erhalten. Der Ostflügel erhielt einen Anbau, der als Terrasse mit Balustrade fungierte. Außerdem wurde in den 1880er an der

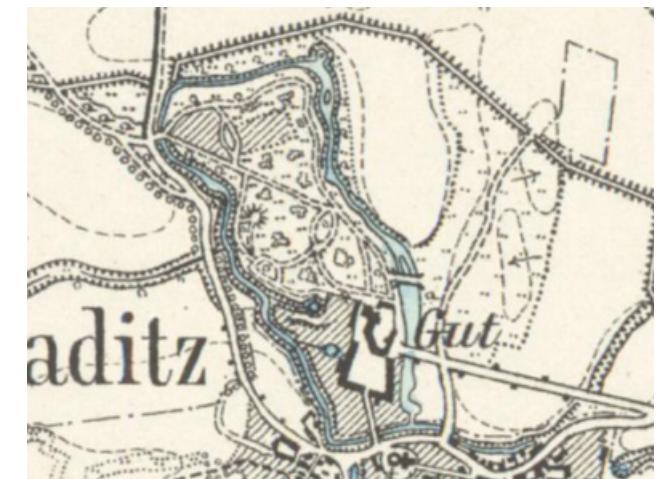
Abb. 50. Kartenausschnitt 1904

Beschädigungen 1806 und 1813. Die Parkgestaltung ist quellenmäßig wenig dokumentiert. Auf historischen Karten lassen sich eine geschwungene Wegeführung und Umfang der Fläche rekonstruieren (Abb. 50 und Abb. 51). Vermutlich dehnte sich diese nach Osten über den Graben hinweg aus. Eine weitere Brücke existierte als Verbindung. Heute ist die Fläche Teil der Thomas-Müntzer-Siedlung.

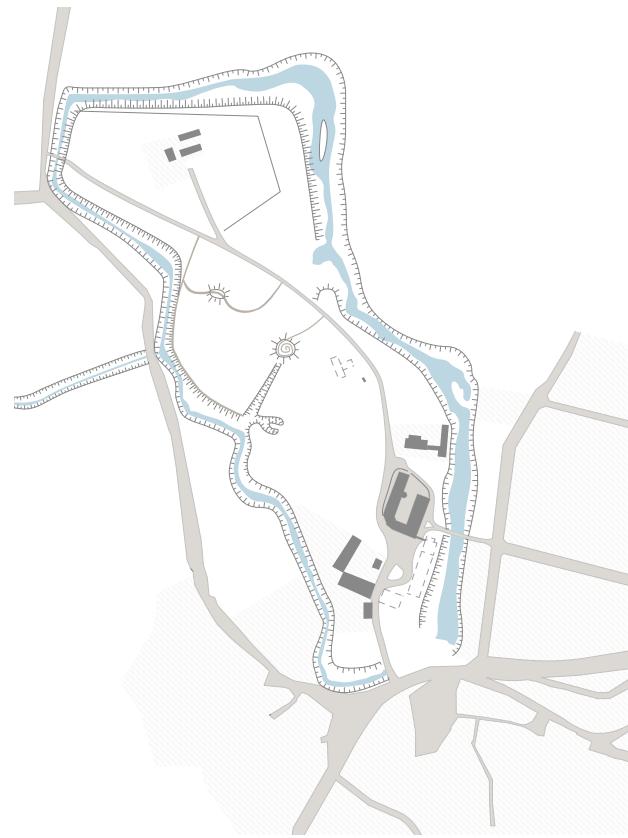
Abb. 52. Plandarstellung Schlosspark 2022, maßstabslos

Zuletzt wurden die östlichen Wirtschaftsgebäude sowie eine am nördlichen Rande der großen Wiesenfläche stehende Datsche abgerissen. An dieser Stelle wurde eine überdachte Sitzgarnitur errichtet. Ein weiterer Gartenpavillon entstand auf der Wiesenfläche südlich Schlosses.

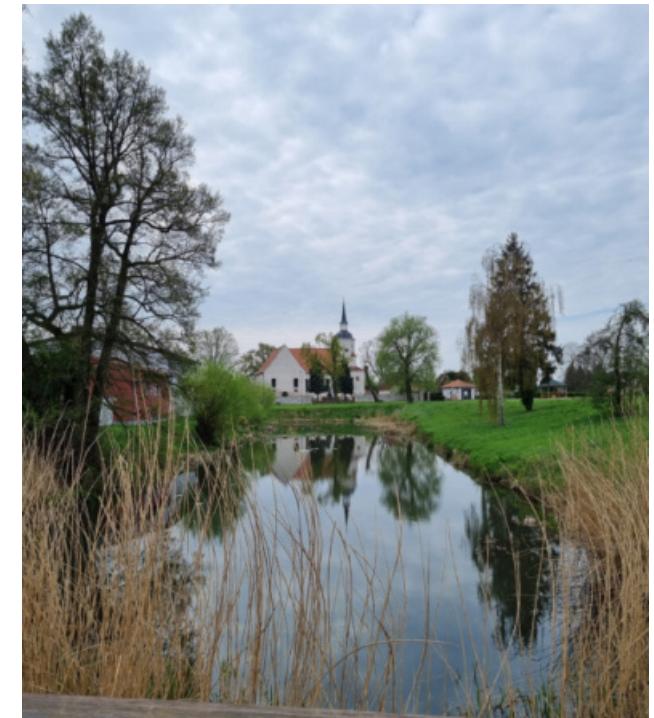
Abb. 56. Schnaditz, Blick über Wassergraben auf Kirche

Über die Gartenarchitektur und Staffage des Schlossparks ist wenig bekannt. Vermutlich wurden hier abwechslungsreiche Bilder und Blickbeziehungen in Verbindung von Staffage und Natur generiert. Im Vergleich der beiden Fotos Abb. 55 und Abb. 56 wird der natürliche Rahmen aus umgebender Bepflanzung in Schnaditz deutlich abgeschwächt. Dennoch wirkt der Ausblick von der Brücke über dem Wassergraben hinweg auf die Kirche inszeniert, ähnlich der Komposition in Wörlitz mit Blick auf den Venustempel.

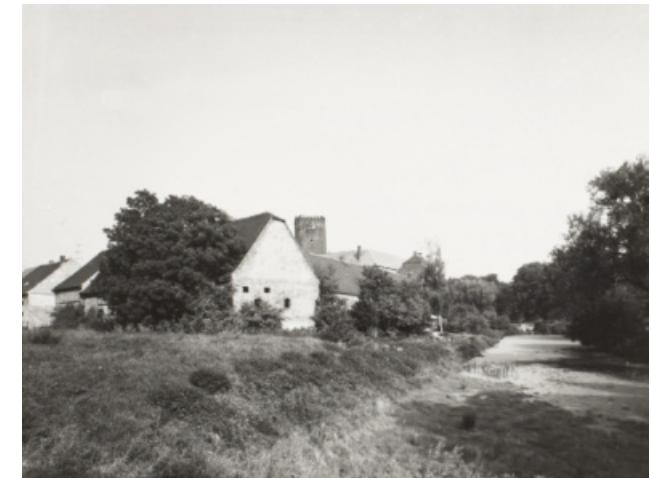
Abb. 57. Blick S-O über Wassergraben | um 1992

Zwar sind Teile eines ehemaligen Wege- netzes vorhanden, allerdings sind diese sehr schmal und teilweise überwachsen. Die dicht wachsenden Bäume erlauben kaum offene Blickbeziehung vom Park aus auf das Schloss. Einst vorhandene Staffageobjekte wie Skulpturen oder Gartenarchitekturen fehlen heute als Gestaltungselemente. Hingegen erhalten ist die sparsam eingesetzte Vegetation im Sinne des englischen Landschaftsparks. Klar ablesbar sind die Wiesenflächen, Baumgruppen und sich daraus ergebende Lichtungen. Ungeschnittene Gehölze lassen teilweise das Bild einer wildwachsenden Natur entstehen. Identitätsstiftend ist der als Dominante aus der Landschaft ragende Bergfried. Im Allgemeinen scheint derzeit der Park mehr zum schnellen Durchschreiten bzw. Durchradeln, als zum Verweilen genutzt zu werden.

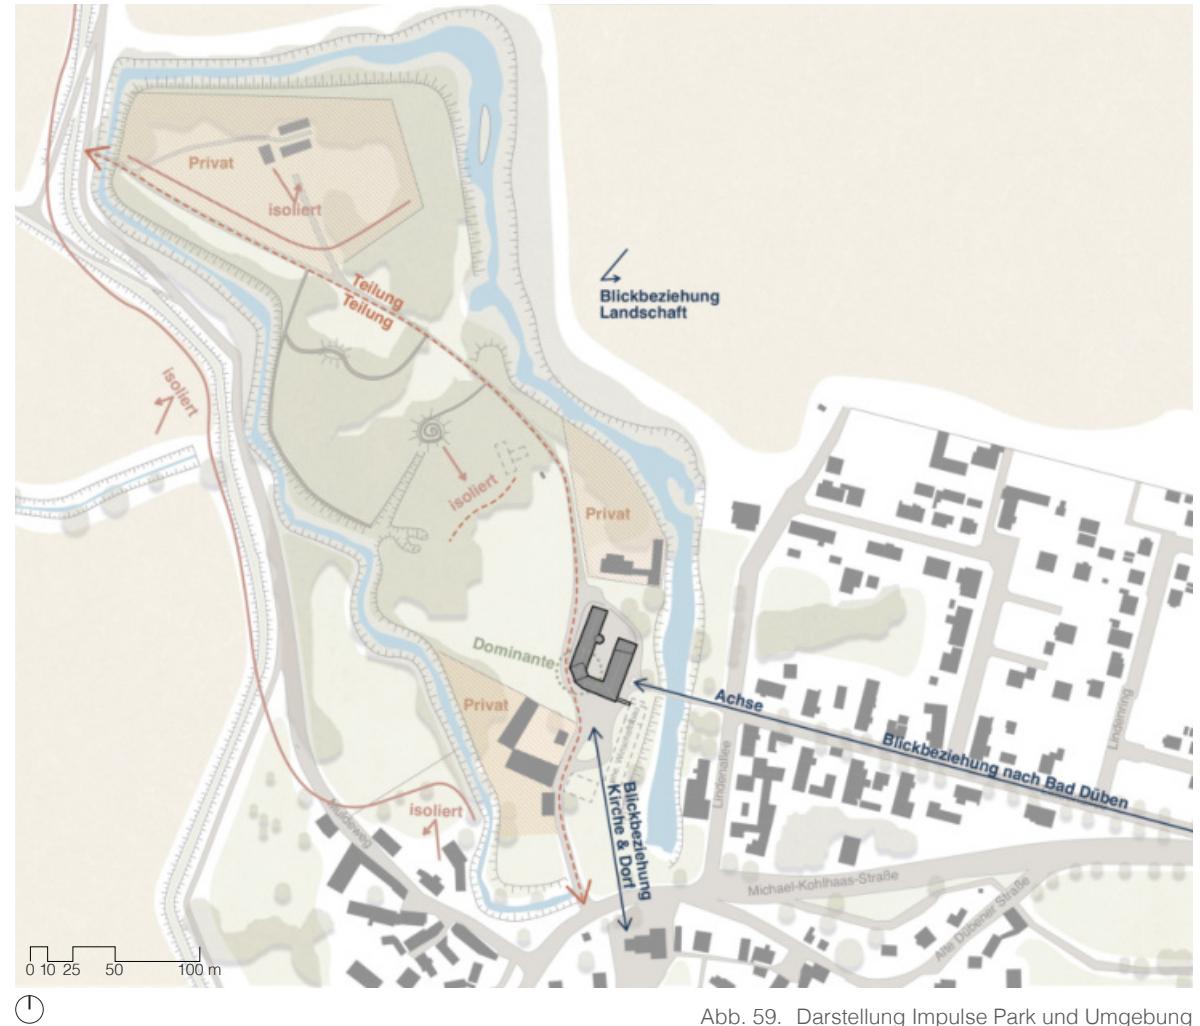
Abb. 59. Darstellung Impulse Park und Umgebung

Durch den Abriss der östlichen Wirtschaftsgebäude verliert der Inselcharakter des Schlossareals an Wirkung. Gleichzeitig ergibt sich eine weitläufige Blickbeziehung zwischen Ortschaft, Kirche und Schloss. Zudem wird die Fläche durch einschneidende Privatgelände heterogen. Die einst gewundene Linienführung wird weitestgehend durch einen einzigen, die Parkfläche teilenden Weg von Süd nach Nord ersetzt.

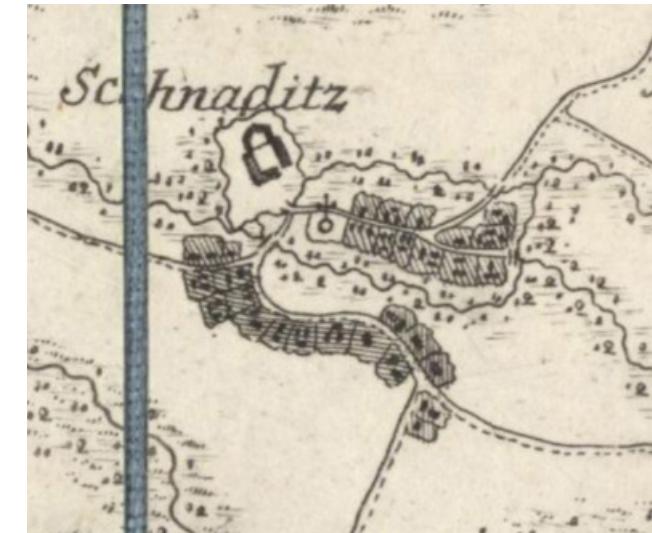
Abb. 60. Karte um 1761

Ebenfalls zum Areal gehörend, ist der Wirtschaftshof. Er ist oder war dem Schloss vorgelagert, wurde jedoch teils abgerissen. Seine Geschichte ist schwer zu rekonstruieren. Auf Karten von 1761 sind bereits winkelartige Bauten zu sehen (Abb. 60). Die noch erhaltene Tordurchfahrt an der Ecke zwischen Süd- und Ostflügel war einst direkt mit dem Wirtschaftshof verbunden. Ähnlich wie beim Schloss muss die Anlage über die Jahrhunderte oft umgebaut worden sein, dies ist jedoch nicht dokumentiert. Im Handbuch der Deutschen Kunstdenkmäler von Dehio heißt es: „Südlich des Schlosses Wirtschaftsgebäude, 19. und 20. Jh.“⁴³ Die Gestalt und Entwicklung dieser Gebäudeteile bis in das 20. Jahrhundert ist nicht weiter eindeutig nachzuweisen, doch ist es möglich, deren Aussehen und Teilabbruch über Photographie und

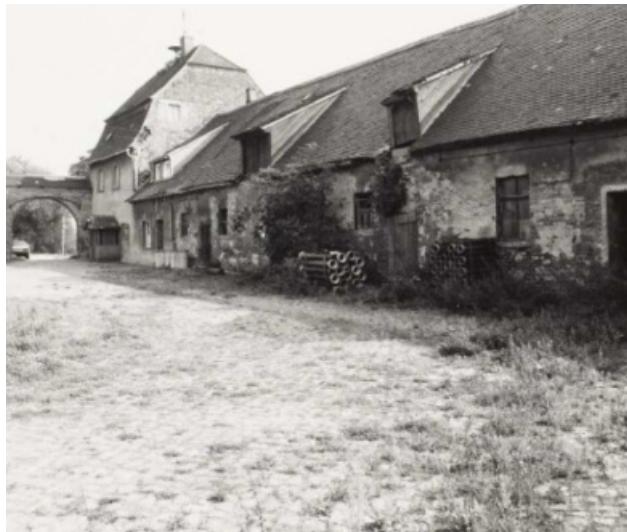
Abb. 61. Wirtschaftsflügel mit Verwalterhaus um 1992

Luftbildaufnahmen nachzuvollziehen. Der Flügel bestand aus drei Teilen: einem zweistöckigen Verwalterhaus mit Mansarddach, einem langen direkt anschließenden einstöckigem Bau mit Satteldach und Schleppgaupen und ein um 90 Grad versetztes Bauwerk mit Satteldach (Abb. 61), welches eine Torsituation am linken noch erhaltenen Teil schuf. Auf Luftaufnahmen bis 2000 ist festzustellen, dass an einem bestimmten Punkt das Verwalterhaus einstürzte und bis 2005 abgetragen wurde (Abb. 62f.). Bis 2008 (Abb. 64) wurde auch der restliche Teil abgerissen.

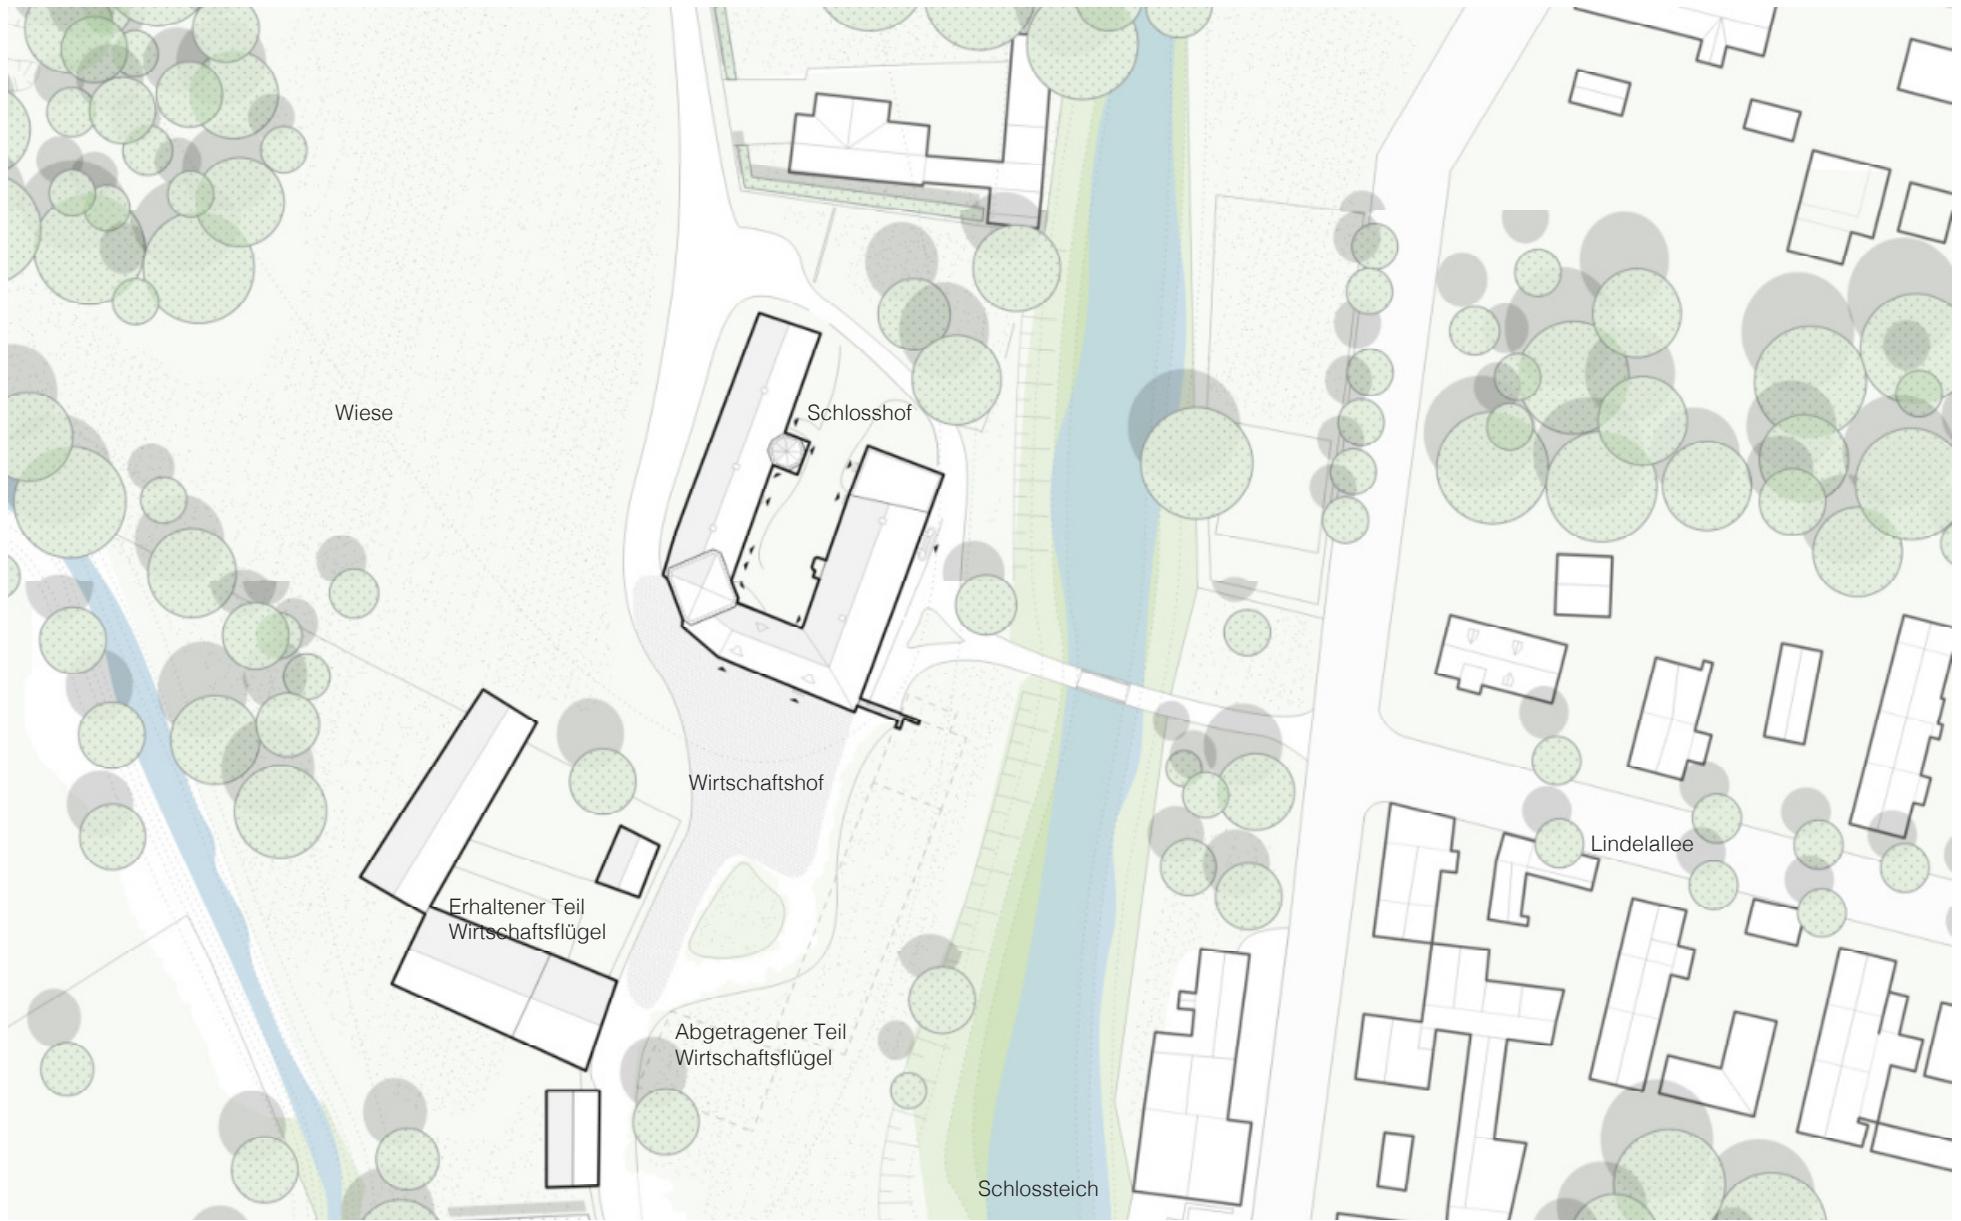
Abb. 69. Lageplan Schlossanlage

Das Schloss Schnaditz steht auf einer kleinen Anhöhe am nördlichen Ortsrand von Schnaditz, westlich der Stadt Bad Düben, linksseitig der Mulde. Das ca. 1.000 m² NettoGESCHossfläche umfassende Schloss schließt an einen 10 Hektar umfassenden Schlosspark an. Das Burggelände beträgt ca. 4500 m². Vor dem Schloss spannt ein Hof auf, er ist teils gepflastert. Ein Restteil des ehemaligen Wirtschaftshof ist noch vorhanden. Hinter dem Schloss schließt eine große Wiesenfläche an. Die Schlossanlage mitsamt dem Schlosspark, ist von einer Grabenanlage umgeben, welche teils wasserführend ist (Abb. 69). Der vor allem aus dem 14. bis 19. Jahrhundert stammende Schlosskomplex gliedert sich in drei Flügel mit einem Bergfried im Knickpunkt zwischen Süd- und Westflügel sowie einem 18,5 m ⁴⁴ hohen Wendelstein am Westflügel. Der

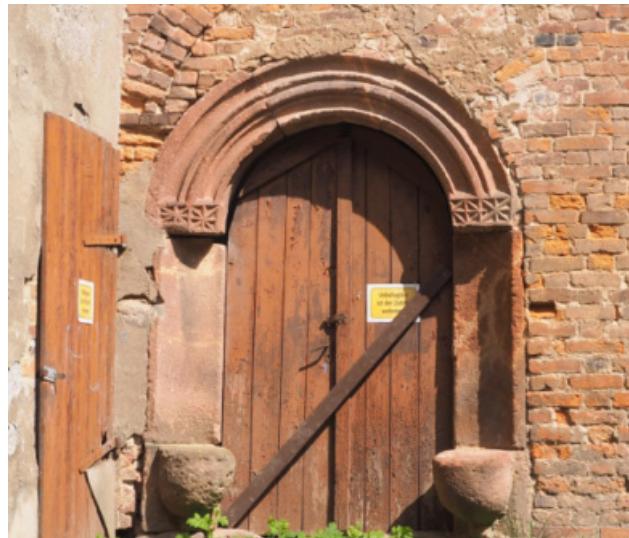
Abb. 70. Sitznischenportal am Wendelstein um 1600

Der zweistöckige Westflügel weist zahlreiche Veränderungen und Strukturen auf. Dieser ist parkseitig im Obergeschoss aus Fachwerkwänden bestehend, hofseitig ist er teils noch verputzt. Das Erdgeschoß hingegen stammt aus einer älteren Bauphase und weist im Inneren Gewölbe auf Säulen vor. Der sich an diesen Gebäudeteil angliedernde Wendelstein der frühen Renaissance mit repräsentativem Sitznischenportal (Abb. 69) und Wappenkartusche, erhebt sich

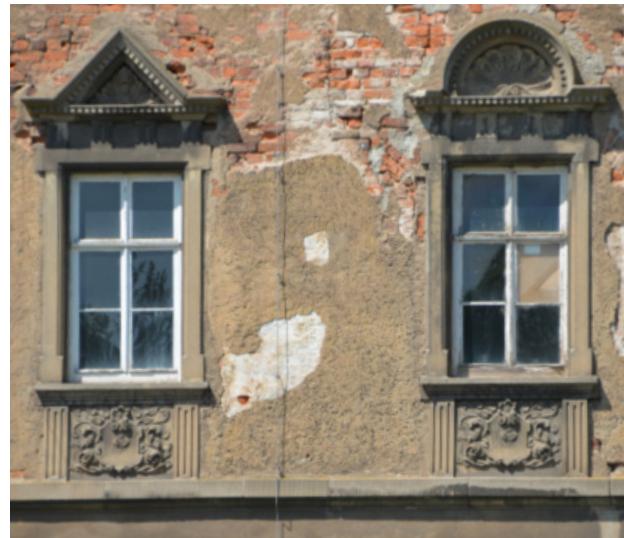
Abb. 71. Historistische Fensterdekoration um 1880

ersten Obergeschosses des Ostflügels. Hierbei handelt es sich um Rundbogen- und Dreiecksgiebelverdachungen mit Brüstungsfeldern und Wappenkartuschen mitsamt Rankenwerk (Abb. 70). Auch hervorzuheben ist die sich im nördlichen Bereich befindende Zugangstür mit Treppe und Vordach. Der Ostflügel nimmt achsialen Bezug zur denkmalgeschützten Linden Allee, welche als Sichtachse von Bad Düben aus kommend von der Straße abzweigt und auf das Schloss zu führt. An der Nordwand des Ostflügels schließt ein einetagiger Anbau des 19. Jahrhunderts mit Unterkellerung an. In der Mitte der Fassade des Ostflügels ist eine gusseiserne Wappentafel angebracht. Innerhalb dieses Gebäudeteils finden sich im Obergeschoss Stuckdecken und hölzerne Einbauten und Porzellanschränke. Im zweiten Obergeschoss des Südflügels haben sich Fenstergewände aus Porphy

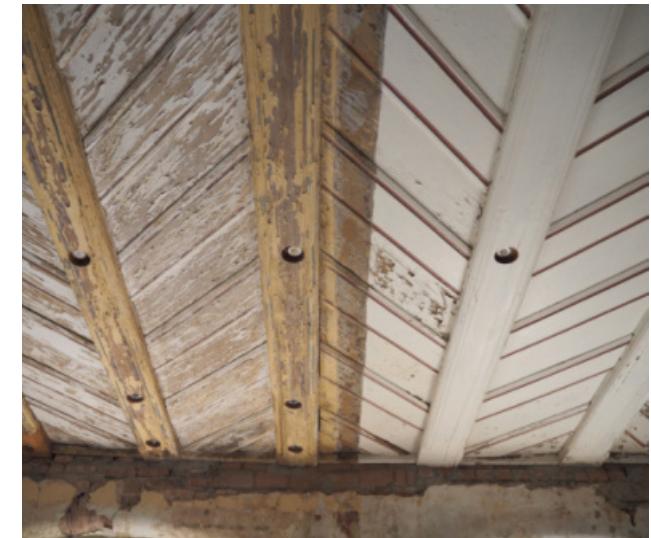
Abb. 72. Holzdecken um 1650

des 15. Jahrhunderts erhalten. Zu bemerken sind noch zwei ovale Fenster sowie ein Wappenrelief in Porphy in der Mitte der Fassade des Südflügels. Im ersten und zweiten Geschoss dieses Flügels haben sich hölzerne Decken des 17. Jahrhunderts erhalten (Abb. 72). Durch eine Tordurchfahrt ist der südliche Hof direkt mit dem Schlosshof verbunden. Im Schlosshof zeigen sich am Südflügel Reste eines alten Anbaus.

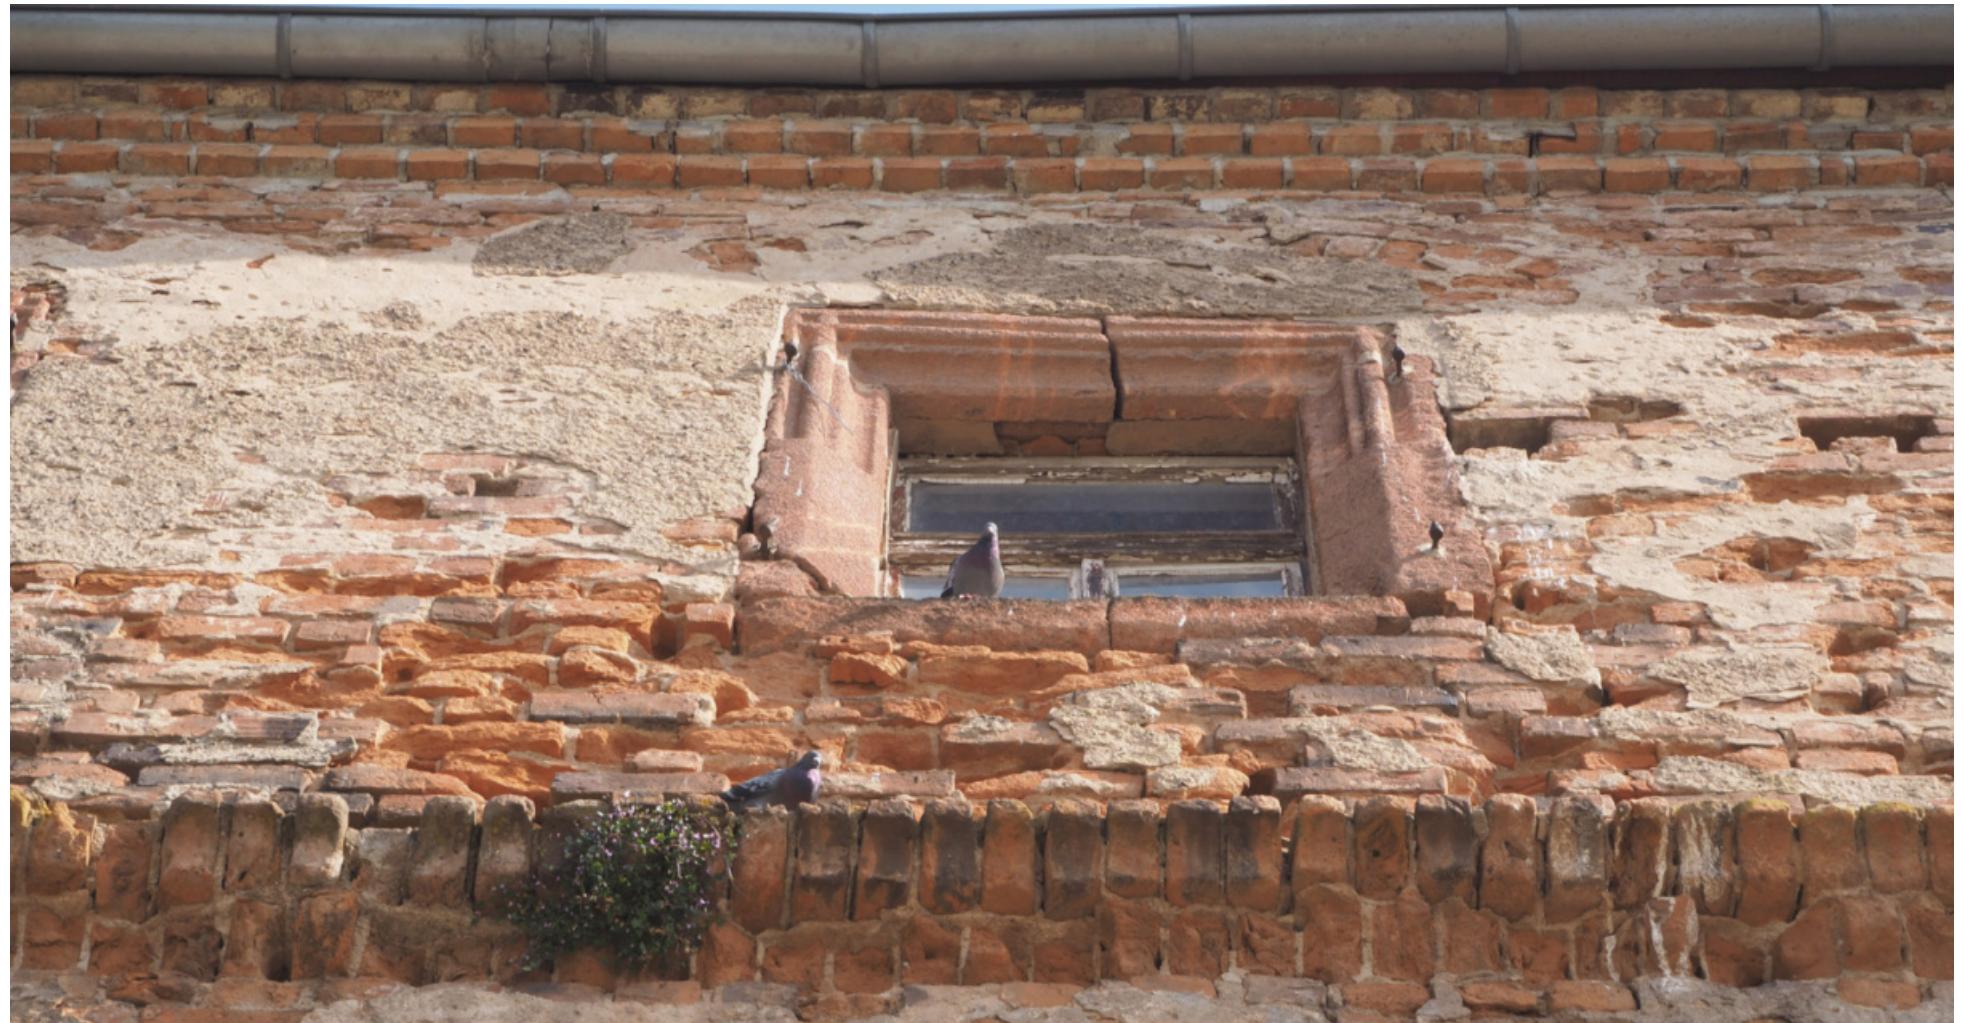
Abb. 119. Foto | Ausschnitt Fassade Süd

Begünstigt durch den langen Leerstand und fehlende Reparatur- und Erhaltungsmaßnahmen sind einige Schäden und Mängel am Bauwerk erkennbar, die über den altersbedingten Verschleiß sowie Ermüdungserscheinungen der Materialien hinausgehen.

Ins Auge sticht vor allem die zunehmend abfallende Putzschicht an allen Fassaden- teilen in unterschiedlichem Fortschritt. Das dadurch freiliegende Mauerwerk wird vermehrt ausgespült und zeigt teils schwere Schäden.

Darüber hinaus sind die Gewände aus Sandstein und Porphyrr an der Fassade des Südflügels, des Wendelsteins sowie des Westflügels in unterschiedlichen Zuständen erhalten. Der Sandstein weist vermehrt Materialverlust durch witterungsbedingten Abtrag auf. Wohingegen der Porphyrr im Vergleich weniger Schäden aufweist. Dies wird auch beim Vergleich der Wappen-

Ein weiterer Punkt ist die Vegetation am Bauwerk. Auf früheren Bildern ist zu erkennen, dass die Fassade vor allem im Sockelbereich teils stark eingewachsen war. Vermutlich sind einige der Schäden am Mauerwerk darauf zurück zu führen. Aktuell ist am eingeschossigen Anbau des Ostflügels die Dachrinne zugewachsen, ebenso wie Spalten im Mauerwerk und die Treppe am Ostflügel. Weiterhin sind im Sockelbereich vereinzelt rankende Gewächse festzustellen. Zudem gibt es Schäden durch Verunreinigungen durch Vögel, die Solbänke oder die Lücken des Mauerwerksverbandes nutzen.

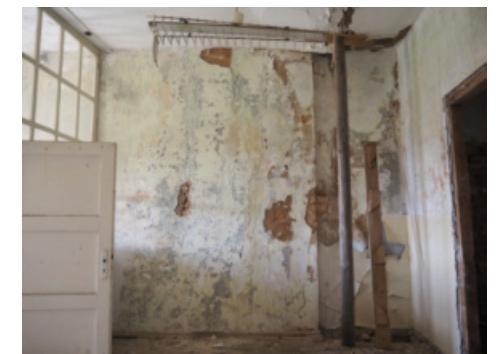
Abb. 120. Foto Stütze im 2. OG Südflügel

Die Oberflächen weisen im Allgemeinen altersbedingte Mängel und Schäden auf. Farb- und Putzschichten lösen sich teilweise bis aufs Mauerwerk bzw. die Strohmatten, wo vorhanden. Eine provisorisch errichtete Stütze im zweiten Obergeschoss des Südflügels weist auf starke Schäden der Bausubstanz in diesem Bereich hin (Abb. 120). Türen und baufeste Ausstattung sind - sofern erhalten - mehrheitlich in solidem Zustand. Zu erwähnen sind hier vor allem Öfen und hölzerne Einbauten.

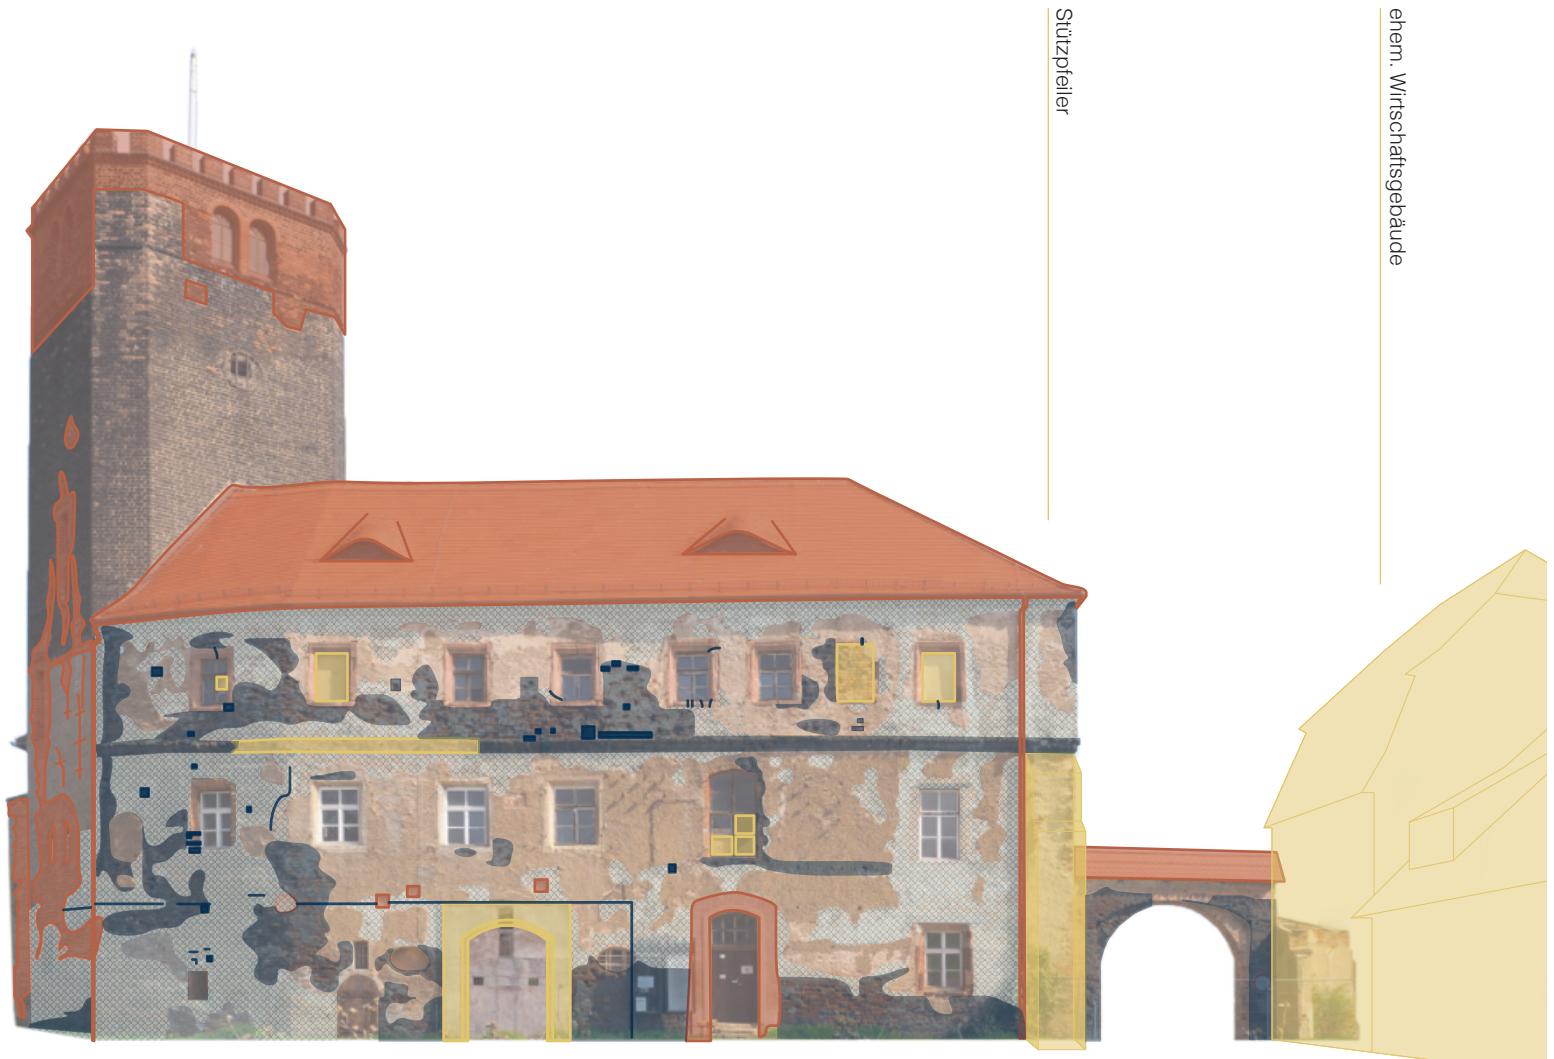
Abb. 123. Schadenskartierung Ansicht Süd

Die historischen Fenster sind bis auf wenige Ausnahmen erhalten. Zum Teil wurden während Umbaumaßnahmen Öffnungen vermauert. Allerdings nagt auch hier der Zahn der Zeit an den Materialien, die sowohl an der Außenschicht, als auch im Inneren deutliche altersbedingte Schäden aufweisen, die durch fehlende Erhaltungsmaßnahmen verstärkt wurden. Vereinzelt fehlende Glasscheiben wurden meist durch Plattenwerkstoffe provisorisch verschlossen.

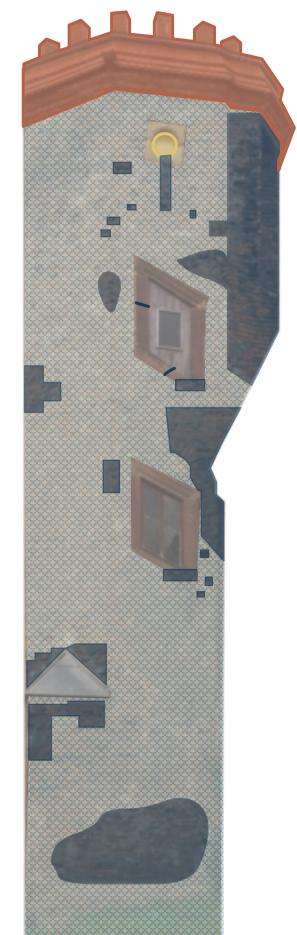
Abb. 129. Schadenskartierung Ansicht Nord Wendelstein

Die Fassade des Wendelsteins weist Schäden am Mauerwerk auf, die nach oben deutlich zunehmen. Putzreste sind fast

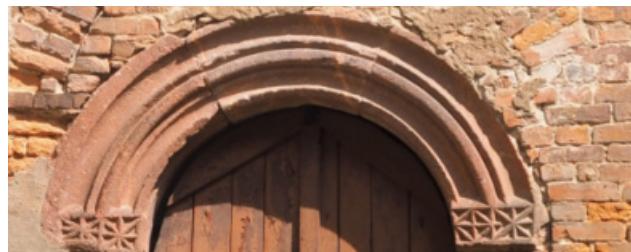
Abb. 140. Foto Portal Wendelstein

Das Tuffgestein, das als Gewand für Portale und Fenster verbaut wurde, wurde auch für die Wappenkartusche am Südflügel verwendet. Weiterhin ist der Naturwerkstein in der Kirche in Schnaditz, unter anderem für den Taufstein aus dem 13. Jahrhundert, verbaut. Der Steinbruch bei Rochlitz liegt rund 80 km südlich von Schnaditz und ist bis heute in Betrieb. Im Gegensatz zum ebenso verwendeten Sandstein, gilt der Porphy als robust undwitterungsbeständig. Besonders ist seine rötliche Farbgebung zu erwähnen.

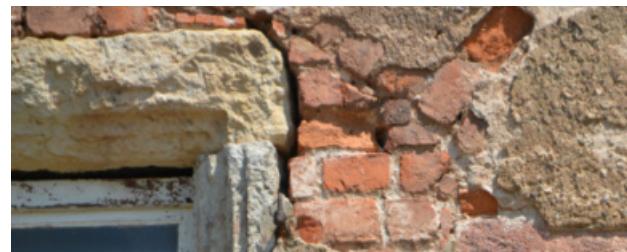
Abb. 141. Foto Detail Fenstergewand Sandstein

Wie eben beschrieben, sind einige der Fenstergewände sowie die Wappenkartusche am Wendelstein aus Sandstein gefertigt. Das Material zeigt vergleichsweise weit mehr Schäden auf, wie auch auf Abb. 141 zu erkennen ist. Es ist anzunehmen, dass dies bedingt ist durch die hohe Anfälligkeit für Verwitterungsbedingungen. Der gelbbraune Naturstein stammt vermutlich aus einem Zeitzer Steinbruch, die heute stillliegen, ca. 90 km südwestlich von Schnaditz.

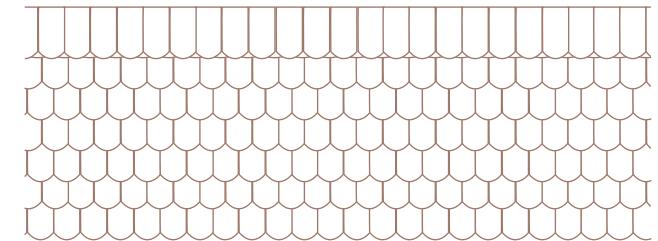
Abb. 142. schematische Darst. Biberschwanz, maßstabslos

Wohingegen das Schloss derzeit nur teilweise mit Biberschwanz gedeckt ist. Das Dach des Südflügels, des Bergfrieds sowie des Wendelsteins wurden nach den Sicherungsmaßnahmen im sächsischen Format, 15,5x36 cm, in Doppeldeckung gedeckt, wobei die erste Reihe am First stets in Kronendeckung ist.

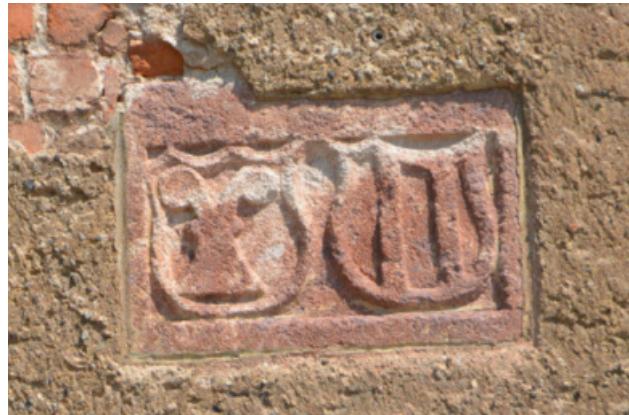
Abb. 144.

Doppelwappen an der Fassade des Südflügels aus Rochlitzer Porphy aus dem 16. Jahrhundert.
Angebracht über der Tordurchfahrt zwischen den Fenstern des ersten Obergeschosses.
Erinnert an Gunter von Zaschnitz und seine Ehe mit Sophia von Pogk.⁴⁹

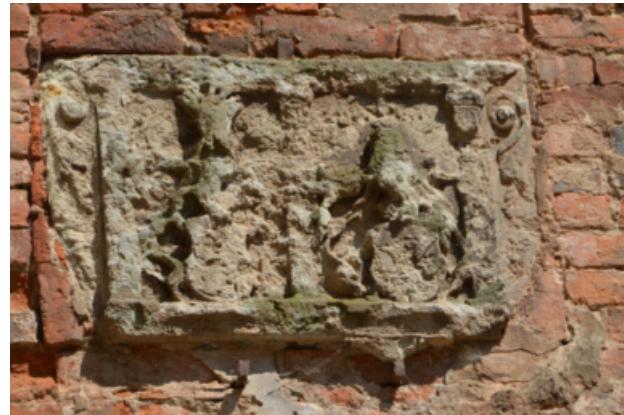
Abb. 145.

Doppelwappen an der Südseite des Wendelsteins über dem Sitznischenportal aus Sandstein.
Das Wappen erinnert vermutlich an die Ehe von Gunter Apel von Zaschnitz mit Catharina von Spiegel 1601.⁵⁰
Am rechten Wappen lässt sich noch das Doppel-W vermuten, das zur Familie von Zaschnitz gehört.

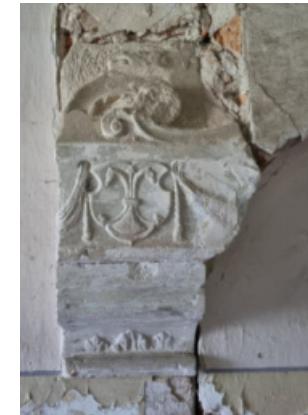
Abb. 146.

Zwei Wappen, die am Kamin in einem Vorzimmer des Bergfrieds im ersten Obergeschoß eingearbeitet sind. Vmtl. aus dem 16. Jahrhundert. Das rechte Wappen mit Doppel-W findet sich auch auf den Epitaphen der Familien von Zaschnitz in der Kirche Schnaditz wieder. Ebenso am Doppelwappen des Wendelsteins. Vermutlich erinnern die Wappen an eine Ehe mit derer von Zaschnitz. Auf dem linken Wappen erkennt man zwei Pferdeköpfe, die in entgegengesetzte Richtung blicken.

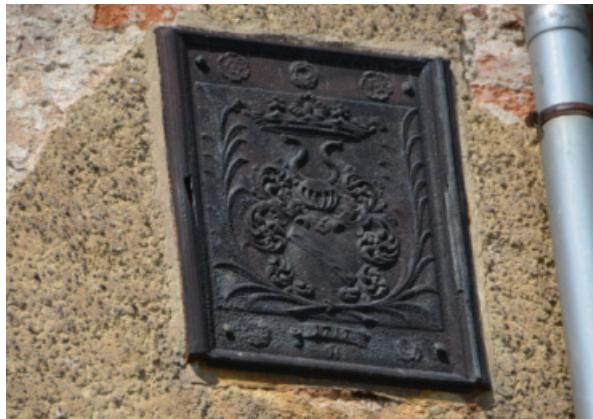
Abb. 147.

Gusseiserne Wappenkartusche mittig angebracht an der Fassade des Ostflügels zwischen den historistisch geshmückten Fenstern des ersten Obergeschosses. Die Jahreszahl der Tafel zeigt 1717. Vermutlich zeigt sich hier das Stammwappen derer von Steuben. Ein Wappen mit schrägrechts Balken, dekorative Helmdecke, darüber ein Helm mit zwei Büffelhörnern als Helmzier.

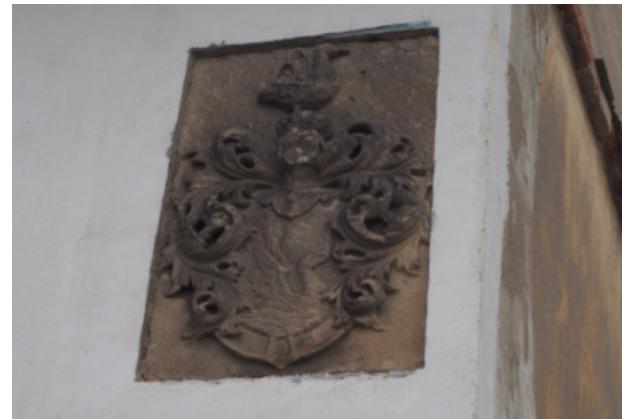
Abb. 148.

Wappenkartusche aus Sandstein am Wirtschaftsgebäude Schloss 2, geführt als Einzeldenkmal.
Die Wirtschaftsgebäude sind vermutlich im 19. und 20. Jahrhundert entstanden (Vgl. S.39). Das Wappen zeigt ein Wappenschild mit Vogel, darauf Helm und ausladende Helmdecke geziert von einem weiteren Wappenvogel. Es ist nicht dokumentiert welches Familienwappen hier dargestellt wird.

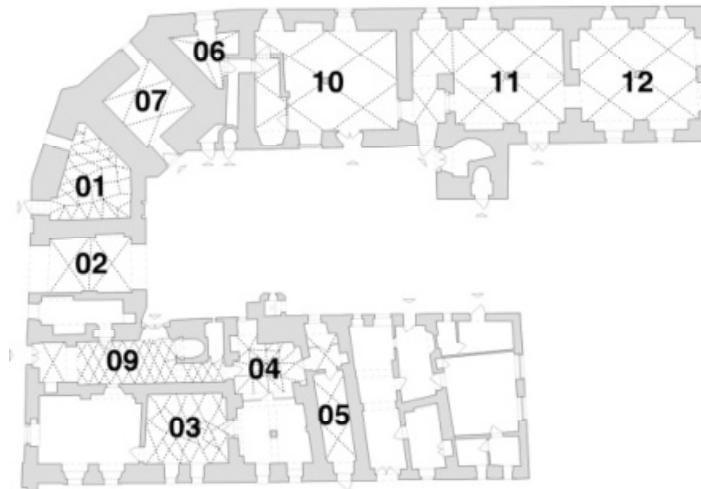
Abb. 149. Gewölbepläne | EG und OG1, 1:500

Gewölbe Erdgeschoss, 1:500

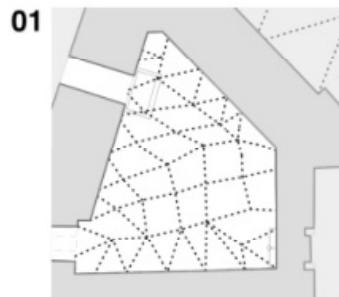
Gewölbe Kapelle 15. Jh

Netzgewölbe mit Ziegelrippen
- wirre gestalt, einzigartig
- Dreiecke an den Wänden,
rautenartige Felder im Zentrum
- Felder verputzt
- guter Zustand

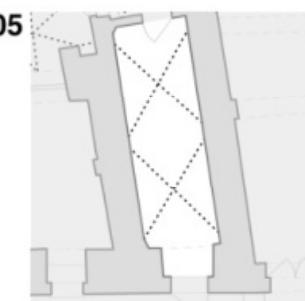
Gewölbe Nebenraum 15. Jh

Kreuzgratgewölbe mit zwei Felder
- längs über den Raum gespannt
- vollständig verputzt
- guter Zustand

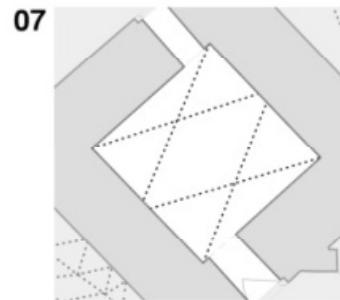
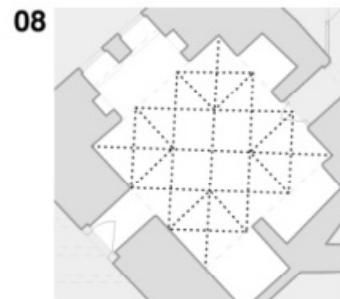
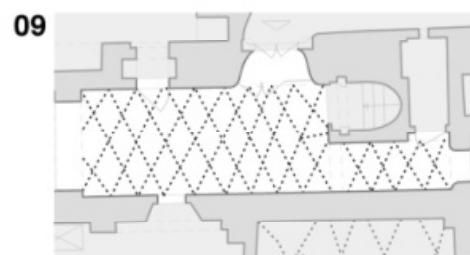
Abb. 150. Darstellung Gewölbe 01-06

Netzgewölbe mit abgesetzten
Rippen an der Wand
- diagonal quer über den Raum spannend,
teils zwischen Rippen wirre Struktur
- vollständig überputzt und
mehrfach überstrichen
- untere Wand mit Wasserschäden
- vermuteter mäßiger Zustand

Kreuzgratewölbe
- in sich stark verschoben
- aus den Raumecken gespannt,
mittig sternartiger Grat
- Grat platisch betont
- vollständig verputzt
- guter Zustand

Kreuzgratgewölbe
- in sich verschoben
- aus den Raumecken gespannt
- vollständig verputzt
- guter Zustand

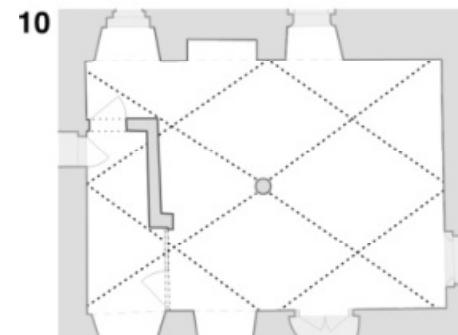
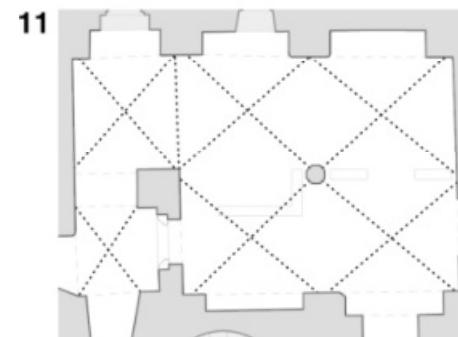
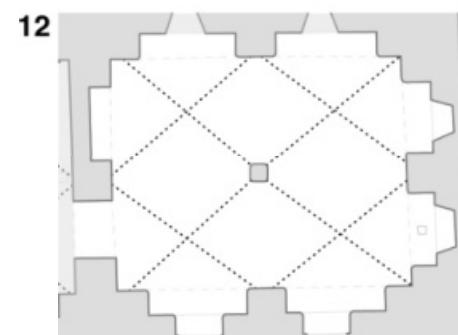
Abb. 151. Darstellung Gewölbe 07-12

Kreuzgratgewölbe mit zwei Feldern
- unverputzt
- zahlreiche große Risse
- mittlerer Zustand

Zellengewölbe nach Arnold von Westfalen
- herausragende Qualität
- symmetrisch aus den Ecken des Raumes gespannt
- vollständig mit Kitt und Epoxydharz versiegelt (fleckiges Erscheinungsbild)
- sehr schlechter Zustand

Kreuzgratgewölbe mit mittlerer Oktagonstütze
- unverputzt
- wenige Wasserschäden
- guter Zustand

Kreuzgratgewölbe mit mittlerer Quadratstütze mit abgefassten Ecken
- unverputzt
- Wasserschäden, teils durch Holzstützen stabilisiert
- mittlerer Zustand
